# MESKEN GES KURULUMLARI İÇİN GARANTİ VE KALİTE REHBERİ

DANIŞMANLIK / DENETİM

Sunan;

**MESUT AKSOY / KURUCU**

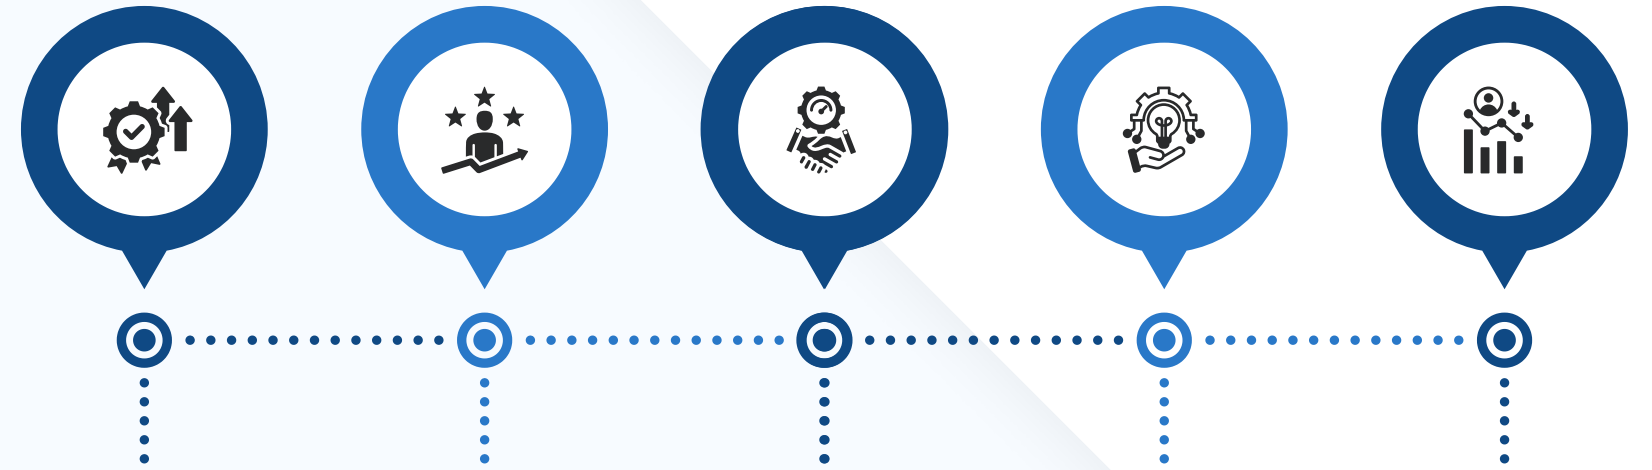
**On Grid  
Sistemlerde B ve  
C kalite Güneş  
Paneli Kullanımı**

**Plastik  
Panel  
Klemleri  
Kullamak**

**Kablo Tavasım  
Konstrüksiyon  
Yerine  
Kullanmak**

**Gerekli Standartları  
Sağlamayan UV  
Dayanımsız  
Konnektör  
Kullanımı**

**Montaj  
Kılavuzuna  
Uymayan  
Kurulumlar**

- UCUZ VE UYGUN OLMAYAN MALZEME KULLANIMI
- DENEYİMSİZ EKİPLERLE YAPILAN MONTAJLAR
- ŞEBEKE BAĞLANTI HATALARI VE PANO EKSİKLERİ
- BAKIM EKSİKLİĞİ NEDENİYLE PERFORMANS KAYBI

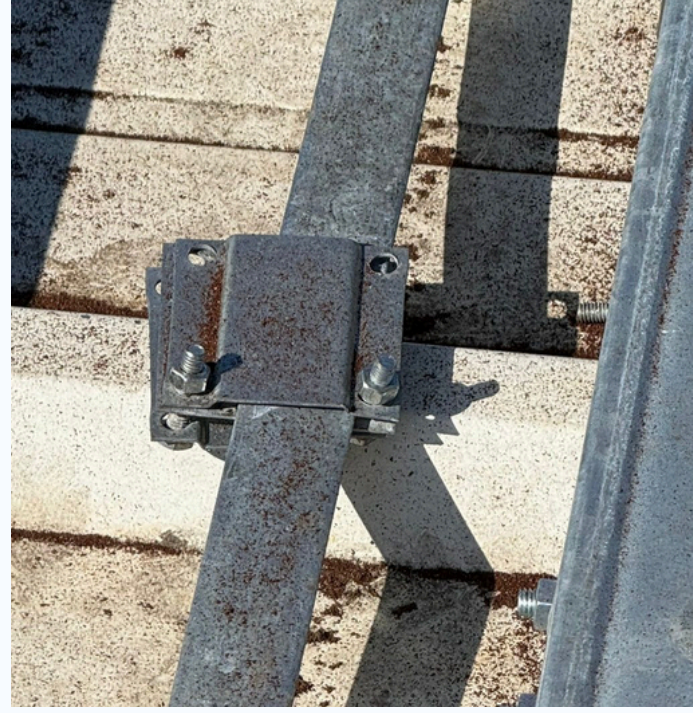
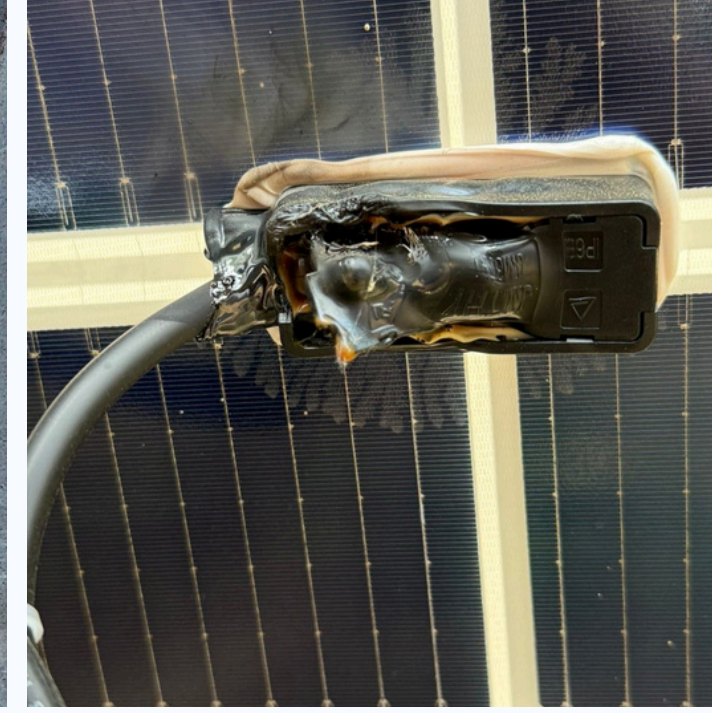
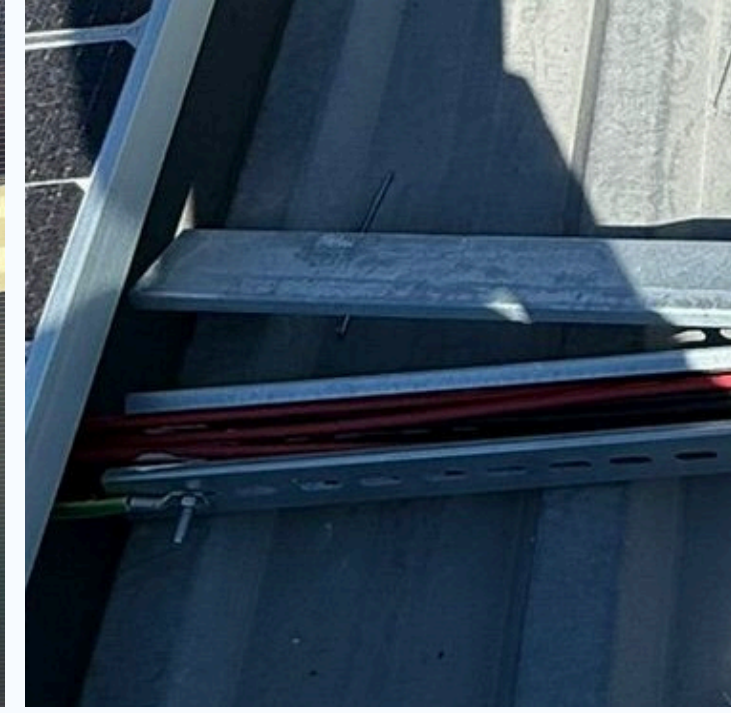
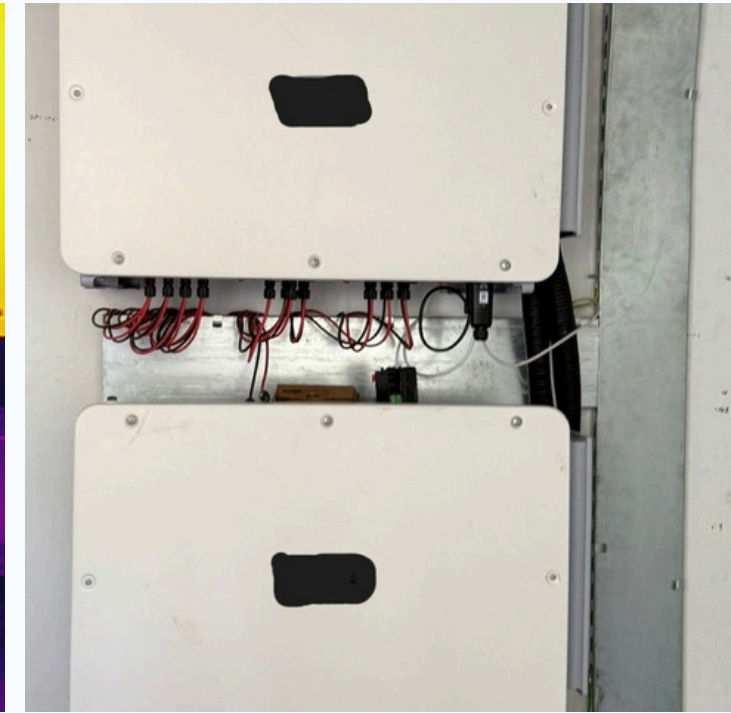
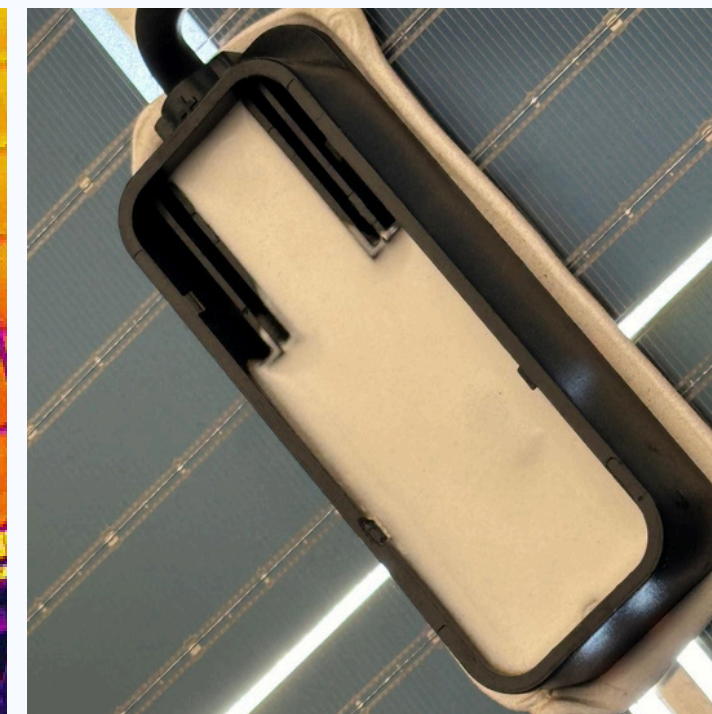
## YANLIŞ MONTAJ UYGULAMALARI

- ✓ Topraklama Klemensi Boşta
- ✓ Yanmış Junction Box
- ✓ Boşta Kablo Tava Kapağı
- ✓ Panel EL Görüntüsü
- ✓ İnverter Konnektör Isınması
- ✓ Kılavuza Aykırı İnverter Montajı
- ✓ Panel Diyod Arızası
- ✓ Panel Diyod Kapağı Düşmesi
- ✓ Panel Üzeri Slikon Lekesi
